시험 성적서

성적서번호 :
KPL22-1011
페이지 (1) / 총 (15)

- 제조자 : 아사아블로이코리아 삼화정밀 주식회사
- 제품명 : 도어클로저 [모델명 : K630F, 일반형(허니컴) 방화문용]
/(1 000 × 2 100 × 100) mm, 40 mm
- 모델명 : K630F

내화시험 (KS F 2268-1:2021) 및 작동시험

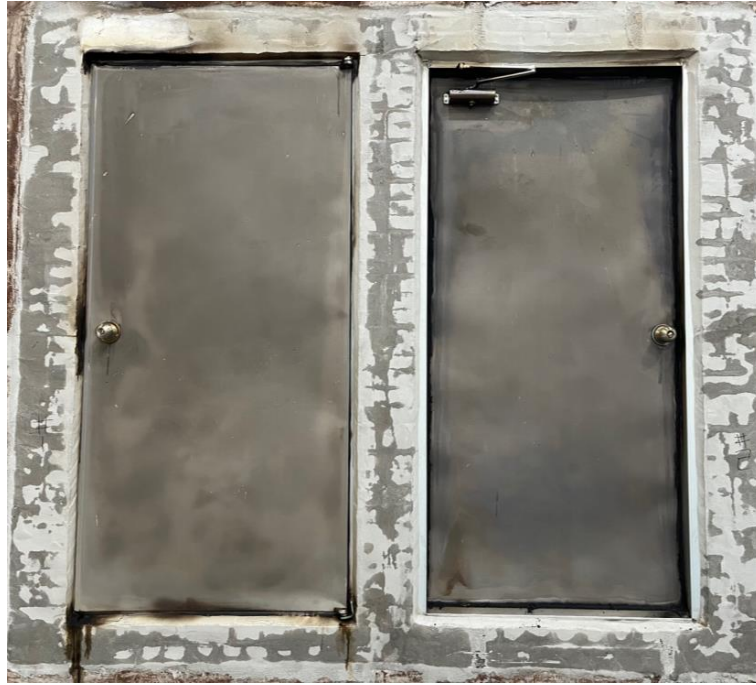
비가열면

구분	시간 (min)	관찰내용
시험체 #1	00	시험 시작
	01	상부 문틈에서 연기 발생
	04	좌측 및 하부 문틈에서 연기 발생
	70	시험 종료
시험체 #2	00	시험 시작
	02	상부 문틈 및 도어록 부위에서 연기 발생
	04	좌측 문틈에서 연기 발생
	17	상부 문틈에서 가스켓 떨어지기 시작
	21	도어클로저 부위에서 연기 발생
	25	도어클로저 커버 부위 흘러내림
	70	시험 종료
