시험 성적서

성적서번호 :
KPL22-1012
페이지 (1) / 총 (15)

- 제조자 : 아사아블로이코리아 삼화정밀 주식회사
- 제품명 : 도어클로저 [모델명 : K630F, 복합형(인조광물섬유) 방화문용]
/(1 000 × 2 120 × 100) mm, 48 mm
- 모델명 : K630F

6. 시험방법 : 국토교통부 고시 제2022-84호 『건축자재등 품질인정 및 관리기준 세부운영지침』 [부록 3] 방화문 및 자동방화셔터의 품질시험방법

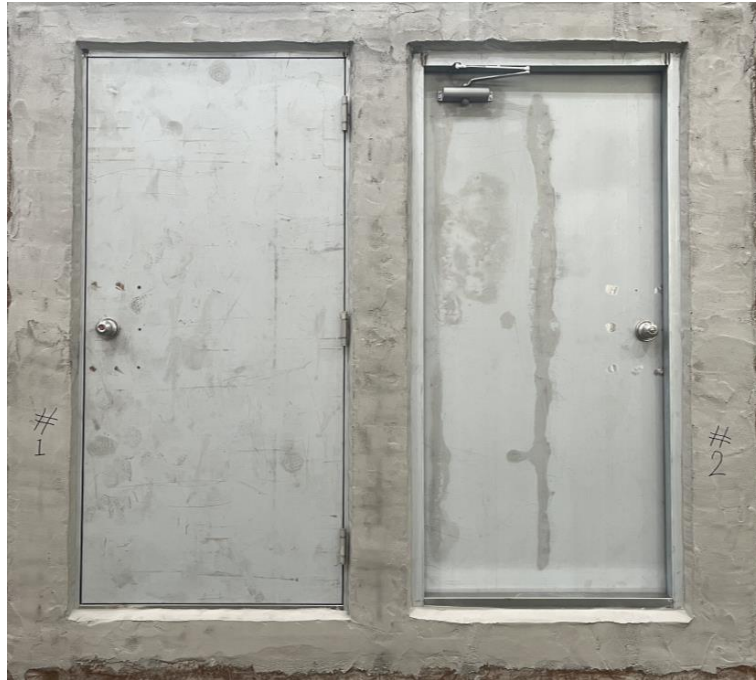
7.1 비가열면 및 가열면의 시험전 사진

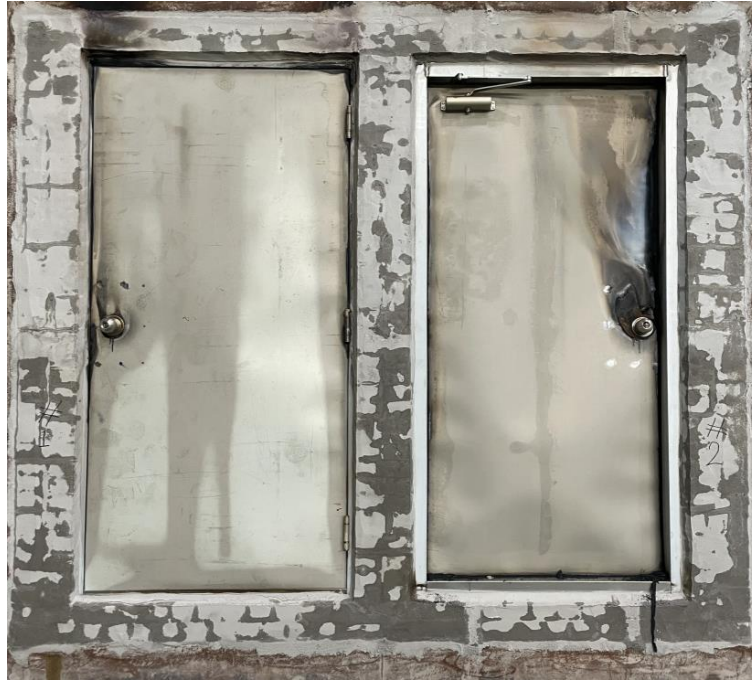
7.2 비가열면 및 가열면의 시험후 사진

구분	시간 (min)	관찰내용
시험체 #1	00	시험 시작
	02	상부 문틈에서 연기 발생
	70	시험 종료
시험체 #2	00	시험 시작
	04	우측 문틈에서 연기 발생
	13	문짝 변색되기 시작
	19	도어록 부위에서 연기 발생
	29	상부 가스켓 떨어지기 시작
	70	시험 종료

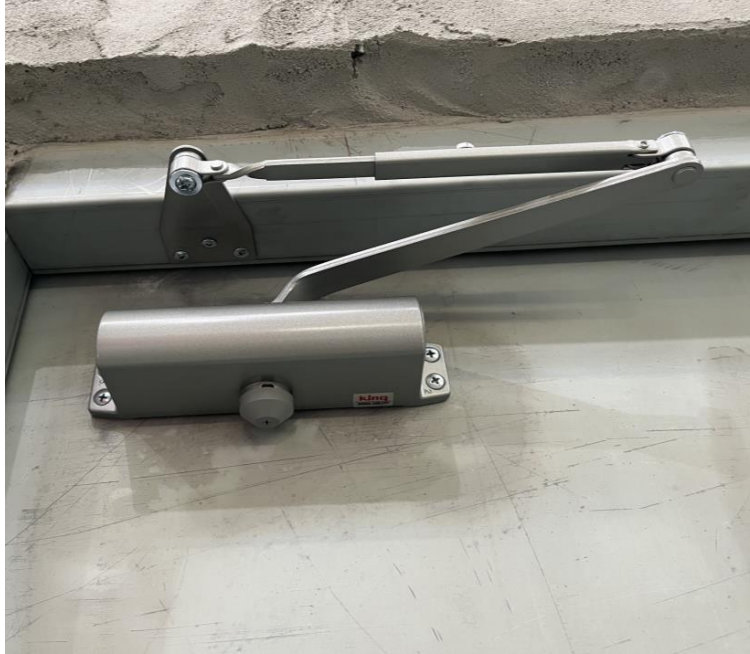
7.3 도어클로저 사진

시험 전 비가열면

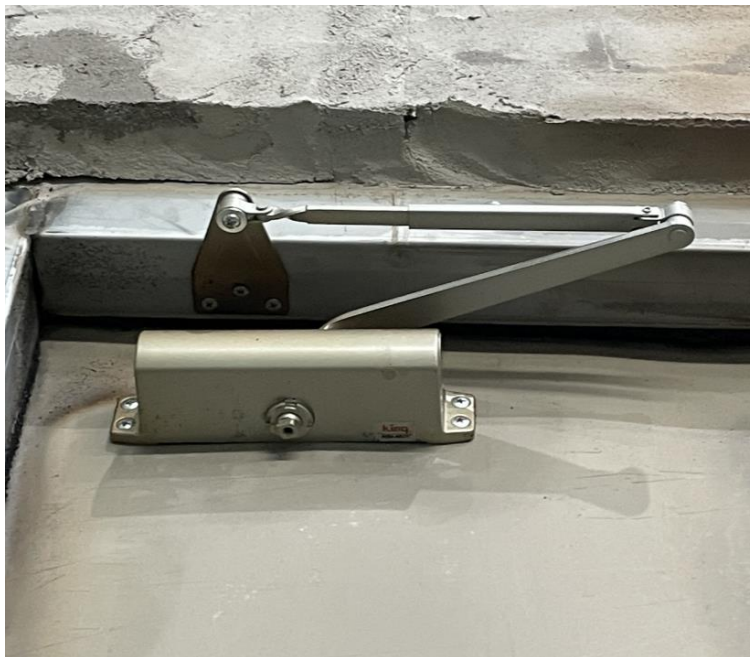
시험 후 비가열면
